Asbestinventarisatetest

Lattenklierstraat 19, 9880 Aalter

Attestnummer : 20241122-000139.000

Uitgegeven op : 22.11.2024

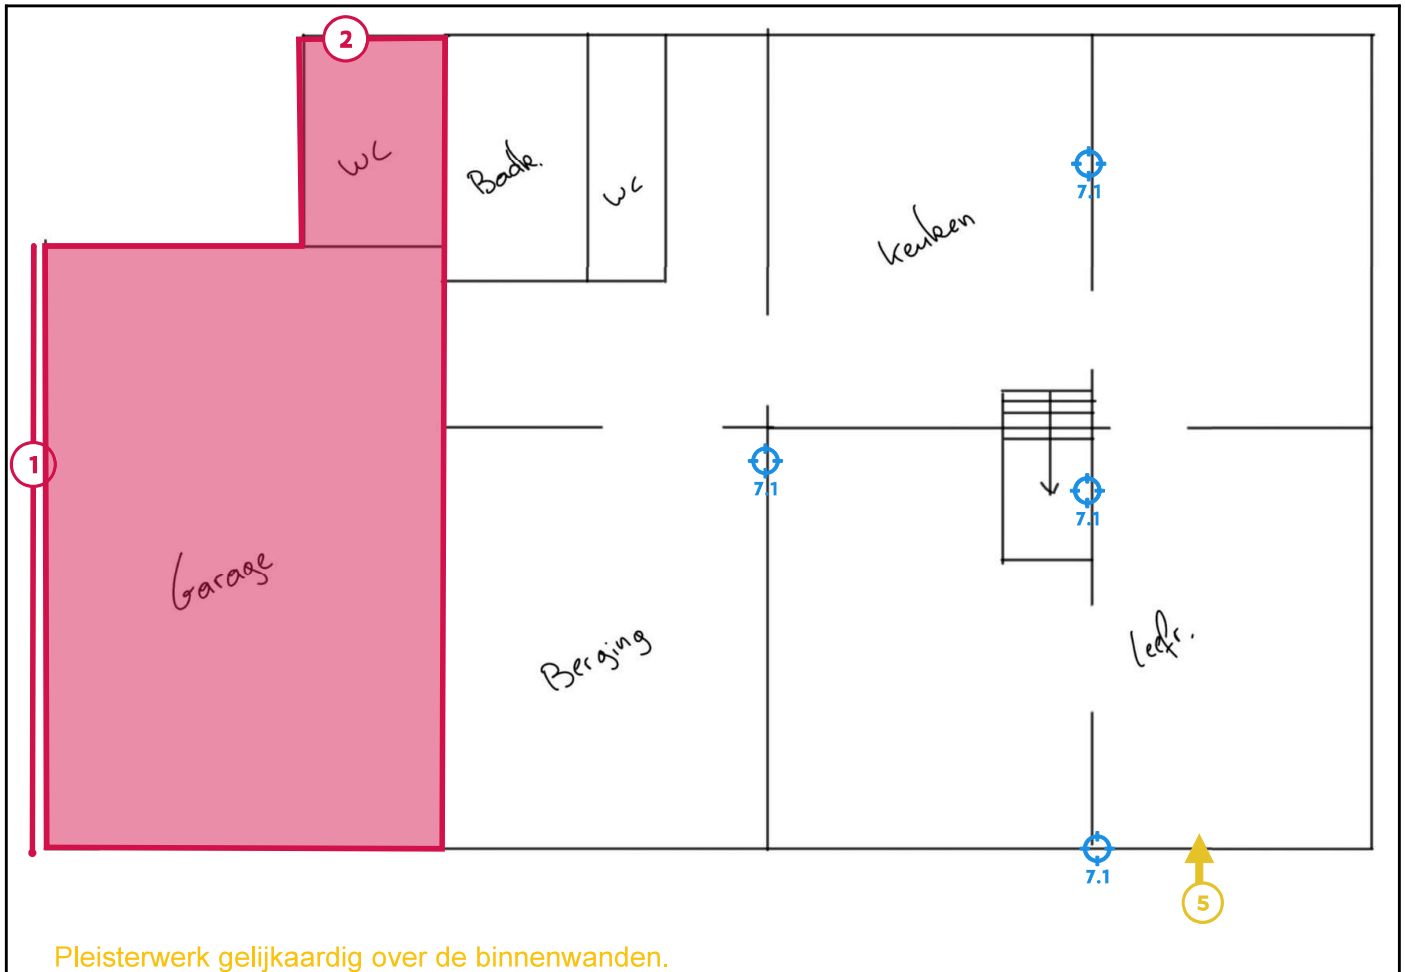
Plan 1.1: Plan gelijkvloers

Beschrijving	Type	Actie
1. slib in dakgoot	Asbestmateriaal	Dringend verwijderen
2. Golfplaten dak	Asbestmateriaal	Dringend verwijderen
5. Bakeliet meterkast	Asbestmateriaal	Zorgvuldig beheren
7. Pleisterwerk wanden	Geen asbest	-
7.1 Code: MM01	Mengmonster	-

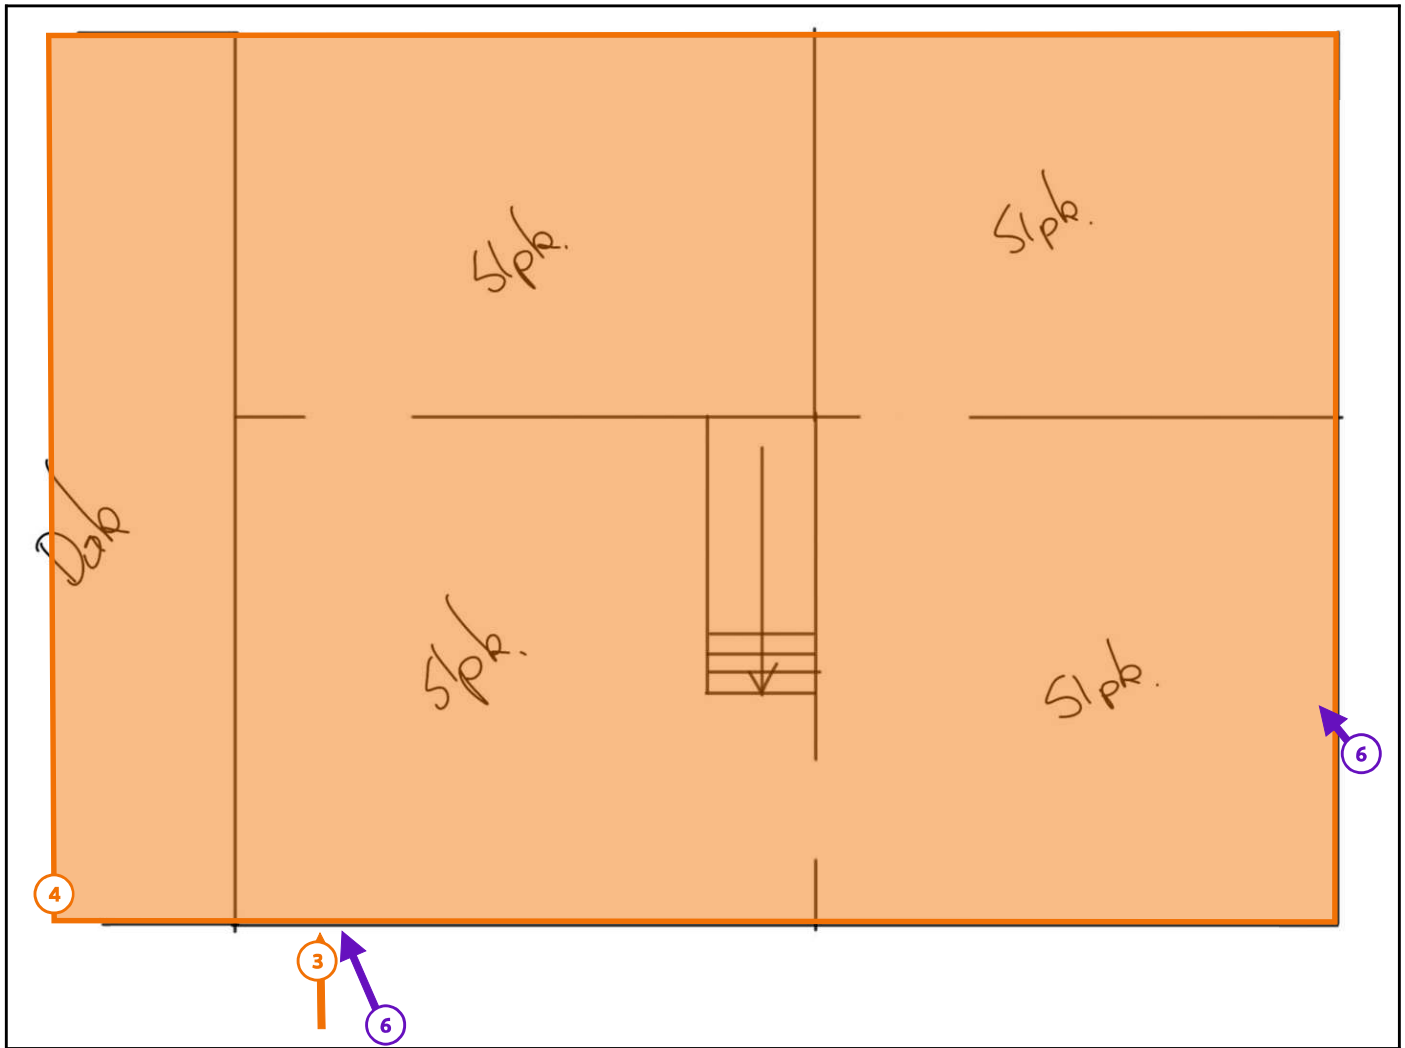
Plan 1.2: Plan verdiep

Beschrijving	Type	Actie
3. Rookgasafvoer buis	Asbestmateriaal	Verwijderen
4. Onderdakplaten	Asbestmateriaal	Maatregelen nemen
6. Schoorsteen	Beperking	-

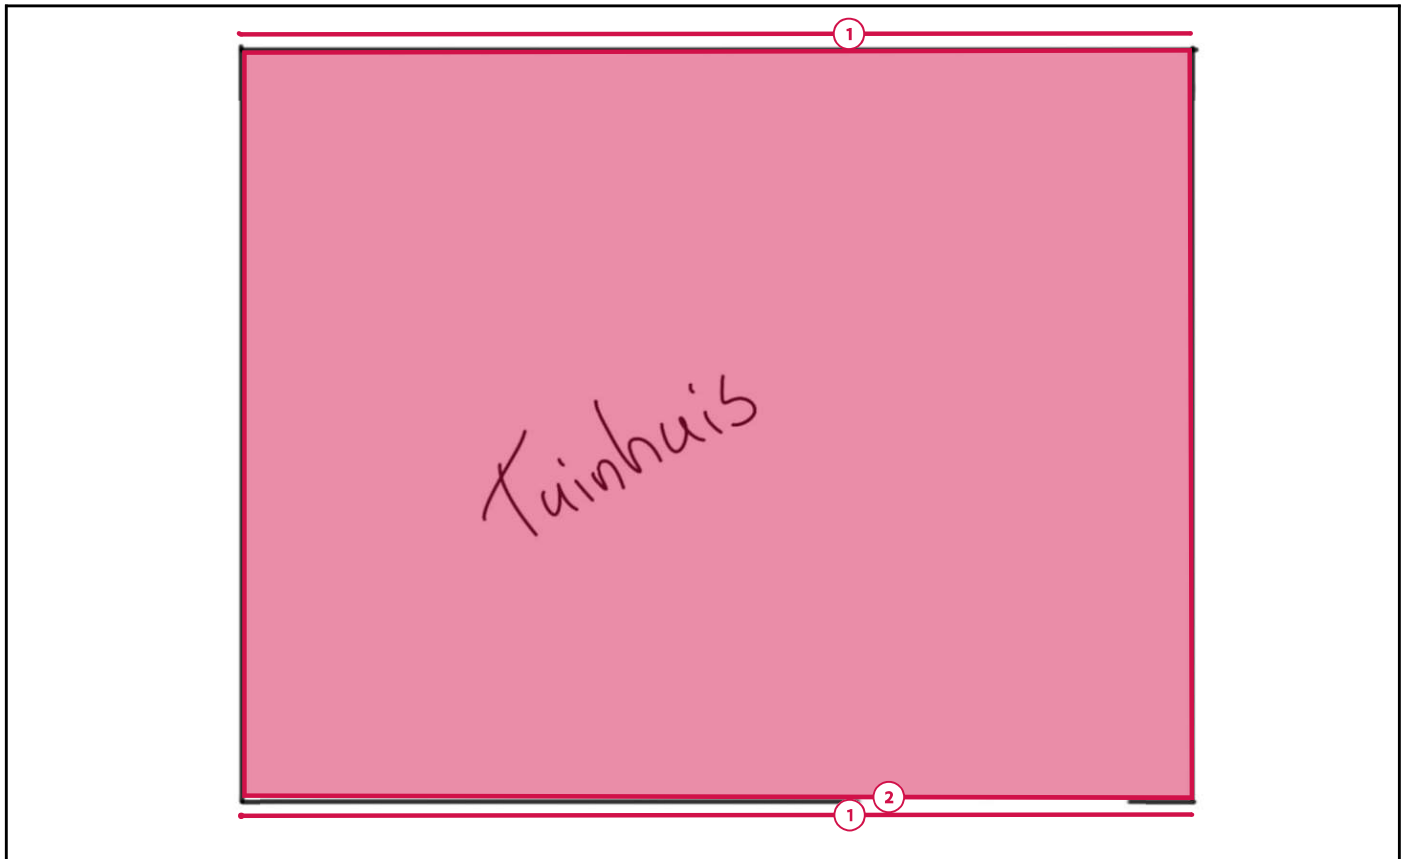
Plan 2.1: IMG_8612

Beschrijving	Type	Actie
1. slib in dakgoot	Asbestmateriaal	Dringend verwijderen
2. Golfplaten dak	Asbestmateriaal	Dringend verwijderen

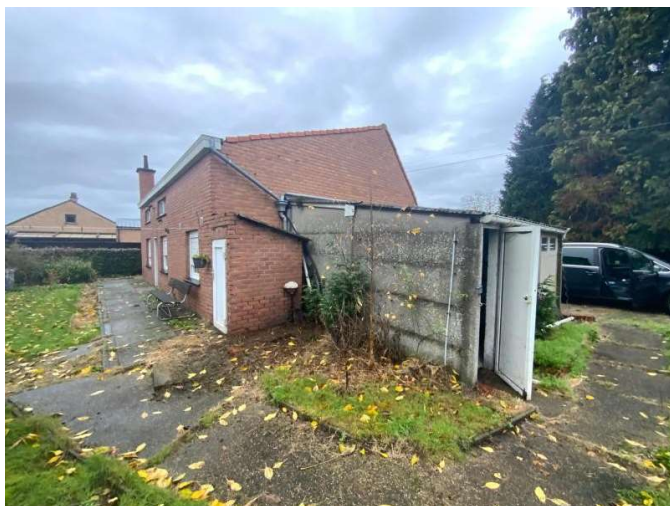
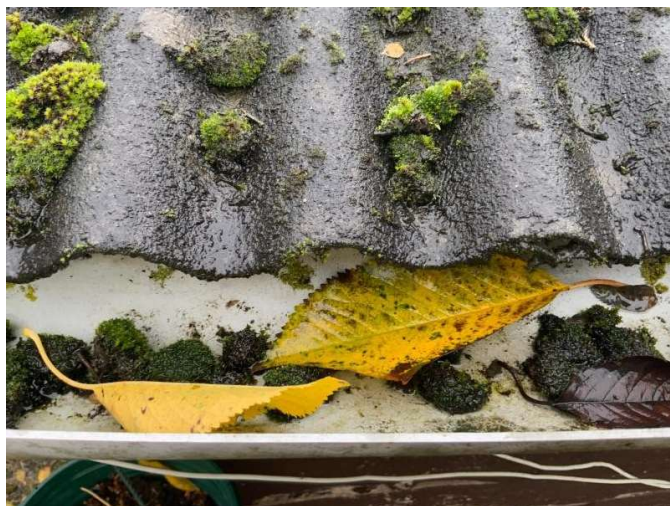
Fiche 1: slib in dakgoot

Asbestmateriaal - afvalstof

Het asbestmateriaal valt onder de mijlpaal van 2040.

Beschrijving	slib in dakgoot
Type afvalstof	Betreft resten (contaminatie) van verwerking of beschadiging
Type resten (contaminatie)	<ul style="list-style-type: none">• Stof, deeltjes < 4 mm, flinters, gruis (vermengd in materiaal)
Besmette materialen	<ul style="list-style-type: none">• Sediment (dakgoot, afvoerbuï, regenwaterput, ...)
Bron van de resten	Het slib in de dakgoten wordt beschouwd als asbestafval, aangezien het regenwater afloopt via het asbestcement dak.
Omgeving	Buiten
Primaire drager	Schuin dak
Gebondenheid resten	Niet hecht
Hoeveelheid (gewicht - aantal)	<ul style="list-style-type: none">• 1,00 kg - 1 stuk
Totaal gewicht	1,00 kg
Eenvoudig bereikbaar	Ja
Identificatiemethode	Vaststelling zonder monstername
Opmerking

- Verwijder het asbestafval.

- Eenvoudige handelingen: mag via doe-het-zelf of door werknemer(s) met opleidingsattest eenvoudige handelingen
Dakgoot niet afspreken; verwijder dit samen met de dakpanelen die de vervuiling veroorzaakt.

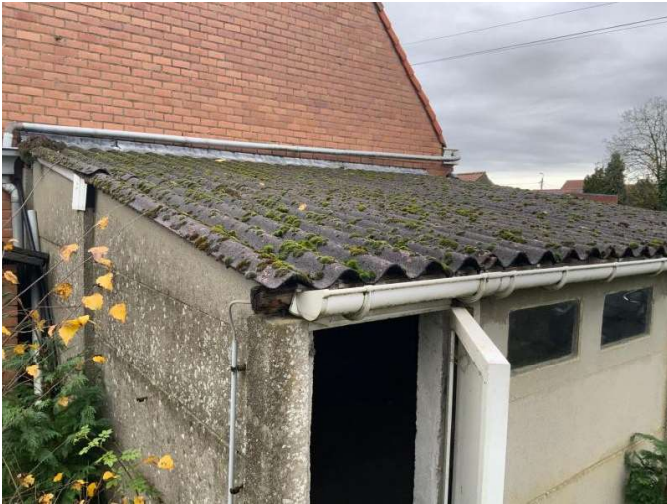
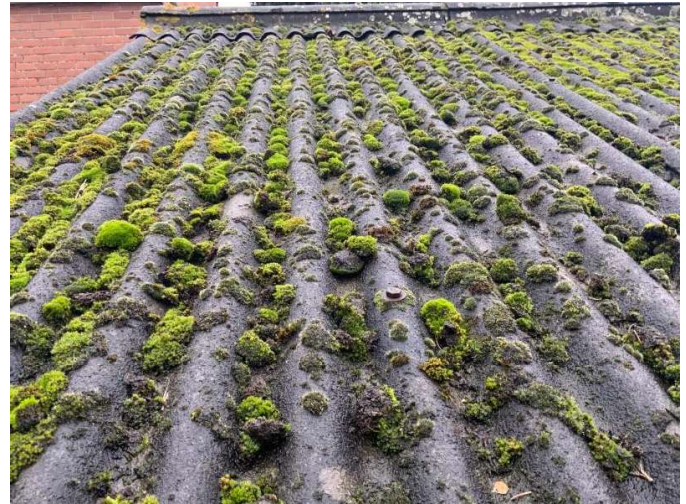
Het asbestmateriaal valt onder de mijlpaal van 2034.

Eindbeoordeling materiaalrisico	Hoog materiaalrisico en/of hoge kans op vezelvrijgave
---------------------------------	---

Gebondenheid	Categorie 1: hechtgebonden in oorsprong
Asbestsoort (vezeltype)	Crocidoliet aanwezig
Asbestconcentratie	Laag (< 50%)
Afschermingsgraad van het gehele materiaal	Geheel of deels (ook) vrij aan de binnenlucht
Toestand van het materiaal	Matig beschadigd, matig verweerd

Beschrijving	Golfplaten dak
Omgeving	Grenst aan binnen- en buitenlucht
Primaire drager	Schuin dak
Asbestmateriaal	Dak- en gevelbekleding - Golfplaat
Bindmiddel van asbestmateriaal	Cement
Gebondenheid op basis van bindmiddel	Hecht
Hoeveelheid (oppervlakte - aantal)	<ul style="list-style-type: none">• 28,00 m² - 1 stuk
Totale oppervlakte	28,00 m ²
Eenvoudig bereikbaar	Ja
Bevestigingswijze	<ul style="list-style-type: none">• Geschroefd
Identificatiemethode	Vaststelling zonder monstername
Destructieve handeling voor identificatie	Nee

- Zorg voor een veilig beheer. Vermijd het beschadigen van het asbestmateriaal. Controleer de toestand jaarlijks op wijzigingen.
- Hemelwater dat afspoelt van asbestcement daken of gevels kan asbestdeeltjes bevatten. Gebruik het enkel voor gesloten circuits (bv. spoelen toiletten). Reinig na het vervangen van het dak of de gevel de dakgoten en regenwaterput of -ton om asbesthoudend sediment of slib te verwijderen

- Eenvoudige handelingen: mag via doe-het-zelf of door werknemer(s) met opleidingsattest eenvoudige handelingen
Golfplaten zo goed mogelijk in hun geheel verwijderen zonder bijkomend te beschadigen/ breken.

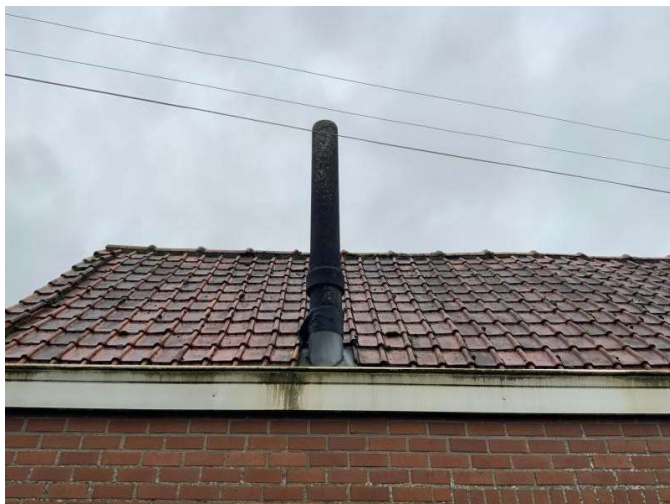
Het asbestmateriaal valt onder de mijlpaal van 2034.

Eindbeoordeling materiaalrisico	Laag materiaalrisico en/of verlaagde kans op vezelvrijgave
---------------------------------	--

Gebondenheid	Categorie 1: hechtgebonden in oorsprong
Asbestsoort (vezeltype)	Crocidoliet aanwezig
Asbestconcentratie	Laag (< 50%)
Afschermingsgraad van het gehele materiaal	Geheel of deels vrij aan de buitenlucht
Toestand van het materiaal	Licht beschadigd, licht verweerd. Intact calciumsilicaatmateriaal of categorie III 'gebondenheid'

Beschrijving	Rookgasafvoer buis
Omgeving	Buiten
Primaire drager	Ruimteverwarming
Asbestmateriaal	Rookgaskanaal
Bindmiddel van asbestmateriaal	Cement
Gebondenheid op basis van bindmiddel	Hecht
Hoeveelheid (lengte - omtrek - dikte - aantal)	<ul style="list-style-type: none">• 2,00 m - 30,00 cm - 1,00 cm - 1 stuk
Totaal volume	0,006 m ³
Eenvoudig bereikbaar	Ja
Bevestigingswijze	<ul style="list-style-type: none">• Geklemd• Verlijmd, ingegoten, versmeerd
Identificatiemethode	Vaststelling zonder monstername
Destructieve handeling voor identificatie	Nee

- Zorg voor een veilig beheer. Vermijd het beschadigen van het asbestmateriaal. Controleer de toestand jaarlijks op wijzigingen.

- Eenvoudige handelingen: mag via doe-het-zelf of door werknemer(s) met opleidingsattest eenvoudige handelingen
Buis zo goed mogelijk in geheel verwijderen, zonder te beschadigen, breken, of naar beneden te gooien.

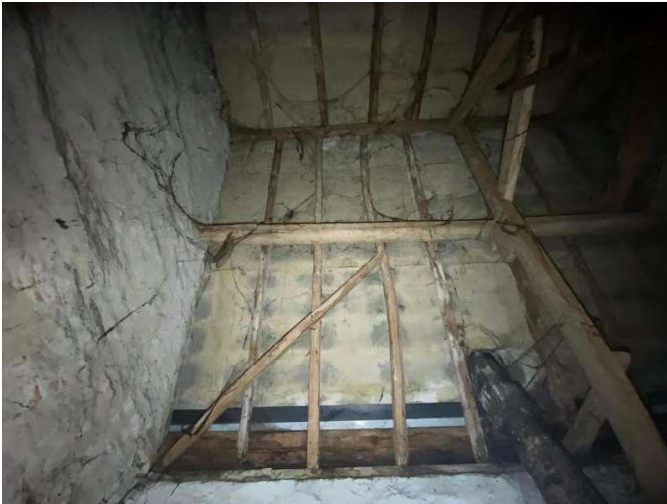
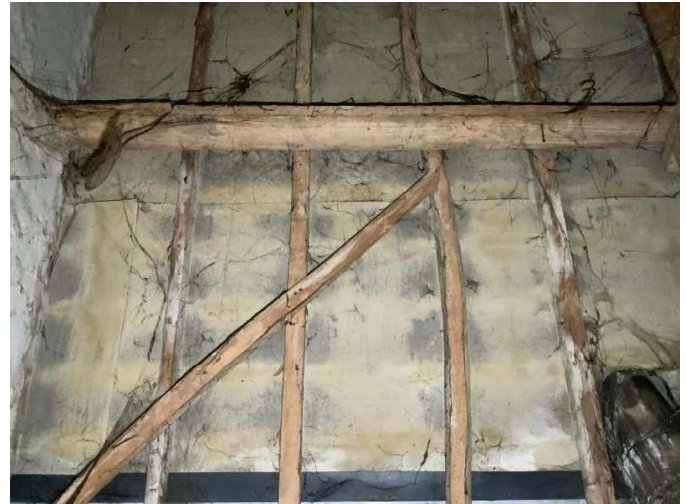
Het asbestmateriaal valt onder de mijlpaal van 2040.

Eindbeoordeling materiaalrisico	Verhoogd materiaalrisico en/of verhoogde kans op vezelvrijgave
---------------------------------	--

Gebondenheid	Categorie 1: hechtgebonden in oorsprong
Asbestsoort (vezeltype)	Crocidoliet aanwezig
Asbestconcentratie	Laag (< 50%)
Afschermingsgraad van het gehele materiaal	Geheel of deels (ook) vrij aan de binnenlucht
Toestand van het materiaal	Licht beschadigd, licht verweerd. Intact calciumsilicaatmateriaal of categorie III 'gebondenheid'

Beschrijving	Onderdakplaten
Omgeving	Binnen
Primaire drager	Schuin dak
Asbestmateriaal	Plaat, paneel, tablet - Type Menuiserite
Bindmiddel van asbestmateriaal	Cement
Gebondenheid op basis van bindmiddel	Hecht
Hoeveelheid (oppervlakte - dikte - aantal)	<ul style="list-style-type: none">• 80,00 m² - 0,32 cm - 1 stuk
Totaal volume	0,256 m ³
Eenvoudig bereikbaar	Nee <ul style="list-style-type: none">• Het asbestmateriaal is bedekt (uitgezonderd laag verf, coating, behang, kunststof, textiel) en het wegnemen van het bedekkende materiaal kan niet zonder het bedekkende materiaal te beschadigen.
Bevestigingswijze	<ul style="list-style-type: none">• Onbekend
Identificatiemethode	Vaststelling zonder monstername
Destructieve handeling voor identificatie	Nee

- Zorg voor een veilig beheer en verwijder dit asbestmateriaal wanneer het bij werken eenvoudig bereikbaar wordt. Controleer de toestand jaarlijks op wijzigingen.

- Eenvoudige handelingen: mag via doe-het-zelf of door werknemer(s) met opleidingsattest eenvoudige handelingen
Hechtgebonden platen, zoals menuiserite, kunnen op deze manier worden verwijderd, mits beschadiging en breuk van de platen zoveel mogelijk wordt beperkt. Deze werkwijze is uitsluitend mogelijk bij dakwerken, waarbij van bovenaf wordt gewerkt.

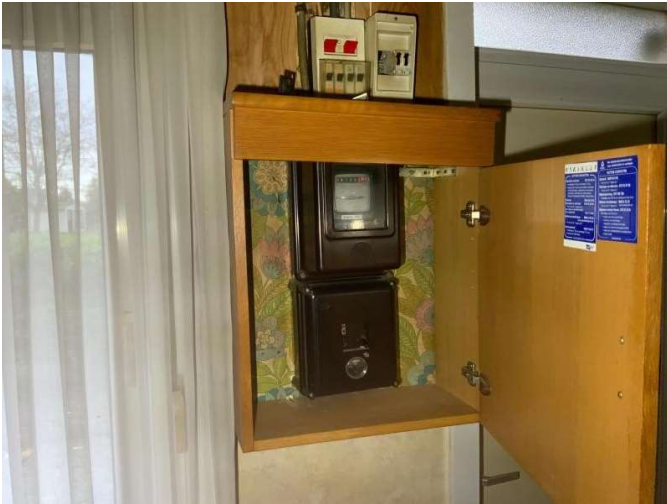
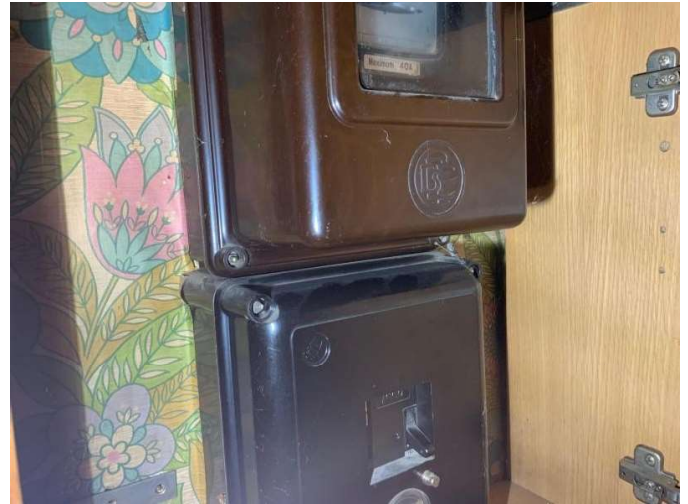
Het asbestmateriaal valt onder de mijlpaal van 2040.

Eindbeoordeling materiaalrisico	Laag materiaalrisico en/of verlaagde kans op vezelvrijgave
---------------------------------	--

Gebondenheid	Categorie 1: hechtgebonden in oorsprong
Asbestsoort (vezeltype)	Crocidoliet aanwezig
Asbestconcentratie	Laag (< 50%)
Afschermingsgraad van het gehele materiaal	Geheel of deels (ook) vrij aan de binnenlucht
Toestand van het materiaal	Onbeschadigd, niet verweerd

Beschrijving	Bakeliet meterkast
Omgeving	Binnen
Primaire drager	Communicatie en elektrische infrastructuur en uitrusting
Asbestmateriaal	Plaat, paneel, tablet - Type Bakeliet
Bindmiddel van asbestmateriaal	Kunststof of -hars
Gebondenheid op basis van bindmiddel	Hecht
Hoeveelheid (oppervlakte - dikte - aantal)	<ul style="list-style-type: none">• 0,50 m² - 0,30 cm - 1 stuk
Totaal volume	0,002 m ³
Eenvoudig bereikbaar	Ja
Bevestigingswijze	<ul style="list-style-type: none">• Geschroefd
Identificatiemethode	Vaststelling zonder monstername
Destructieve handeling voor identificatie	Nee
Opmerking	Bakeliet kan asbest bevatten, maar vanwege de sterke binding van het materiaal is het risico op schadelijke vezelemissie zeer laag.

- Zorg voor een veilig beheer. Vermijd het beschadigen van het asbestmateriaal. Controleer de toestand jaarlijks op wijzigingen.

- Eenvoudige handelingen: mag via doe-het-zelf of door werknemer(s) met opleidingsattest eenvoudige handelingen
Bakelietelementen kunnen eenvoudig in hun geheel worden verwijderd zonder beschadiging. In veel gevallen worden deze meterkasten vervangen door de verantwoordelijke maatschappij, die eigenaar is van de installatie.

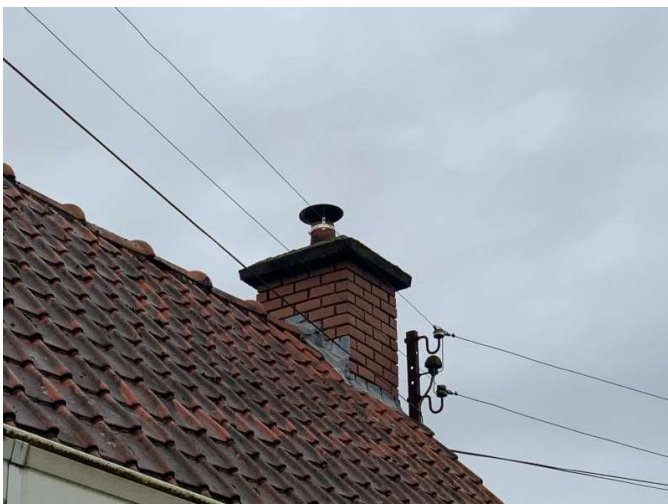
Situeringfoto

Tijdelijke beperking

Reden: Het te onderzoeken materiaal situeert zich hoger dan 3,50 m te rekenen vanaf een veilige ondergrond

Uitleg van de asbestdeskundige: De materialen aan de binnenkant van de schoorsteen zijn niet waarneembaar.

(Asbest)materiaal	Rookgaskanaal
Karakterisatie	Asbest (verdacht)
Primaire drager	Ruimteverwarming

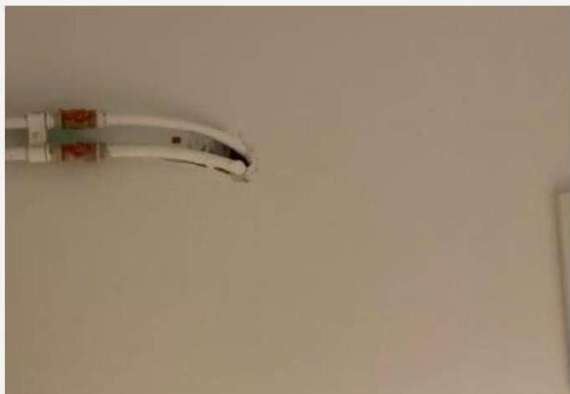
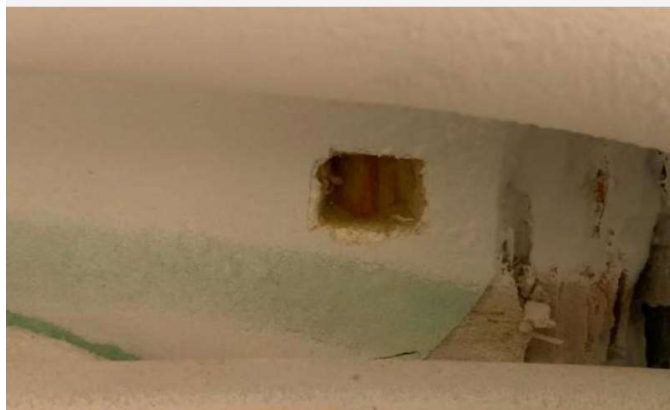
Fiche 7: Pleisterwerk wanden

Geen asbest

#	Type	Referentie	Resultaat
7.1	Mengmonster	MM01	Geen asbest

Beschrijving	Pleisterwerk wanden
Omgeving	Binnen
Primaire drager	Binnenwand
Bindmiddel van materiaal	Gips - kalk
Gebondenheid op basis van bindmiddel	Niet-hechtgebonden
Hoeveelheid (oppervlakte - dikte - aantal)	• 100,00 m ² - 1,00 cm - 1 stuk
Totaal volume	1,00 m ³
Identificatiemethode	Vaststelling met monsternamen
Destructieve handeling voor identificatie	Nee
