Asbestinventarisatetest

Brouwerijstraat 88, 9880 Aalter

Attestnummer : 20230308-000295.000

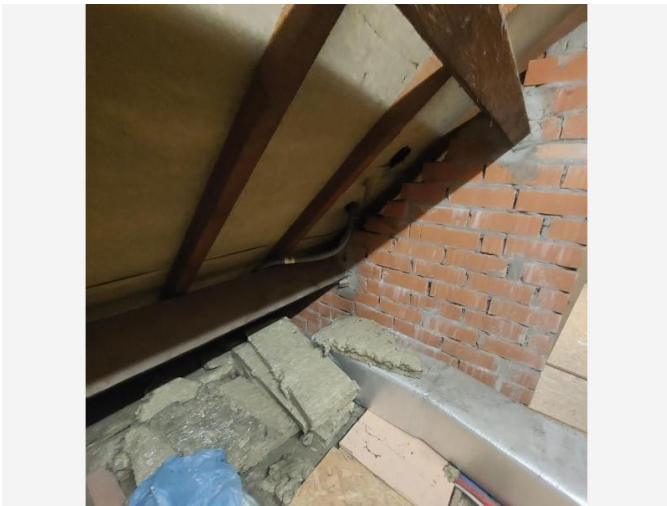
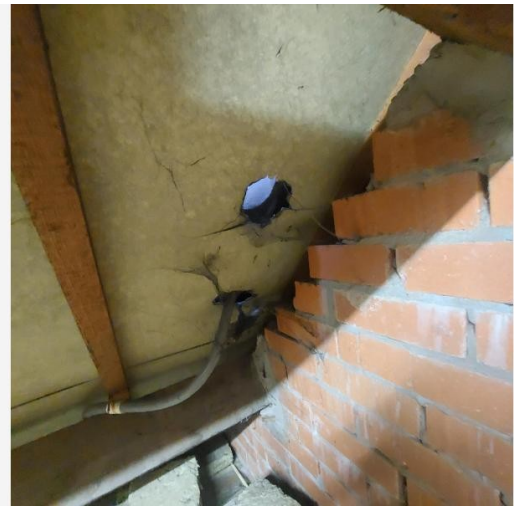
Eindbeoordeling materiaalrisico	Laag materiaalrisico en/of verlaagde kans op vezelvrijgave
---------------------------------	--

Gebondenheid	Categorie 1: hechtgebonden in oorsprong
Asbestsoort (vezeltype)	Alleen chrysotiel
Asbestconcentratie	Laag (< 50%)
Afschermingsgraad van het gehele materiaal	Geheel of deels (ook) vrij aan de binnenlucht
Toestand van het materiaal	Licht beschadigd, licht verweerd. Intact materiaal type Pical – asbestboard of categorie III 'gebondenheid'

#	Type	Referentie	Resultaat
1.1	Puntmonster	0.5	Chrysotiel

Beschrijving	onderdakplaten type "Menuiserite"
Omgeving	Binnen
Primaire drager	Schuin dak
Asbestmateriaal	Plaat, paneel, tablet - Type Menuiserite
Bindmiddel van asbestmateriaal	Cement
Gebondenheid op basis van bindmiddel	Hecht
Hoeveelheid (oppervlakte - dikte - aantal)	• 140,00 m ² - 0,10 cm - 1 stuk

- Zorg voor een veilig beheer. Vermijd het beschadigen van het asbestmateriaal. Controleer de toestand jaarlijks op wijzigingen.

- Eenvoudige handelingen: mag via doe-het-zelf of door werknemer(s) met opleidingsattest eenvoudige handelingen
Deze kunnen via eenvoudige handelingen verwijderd worden

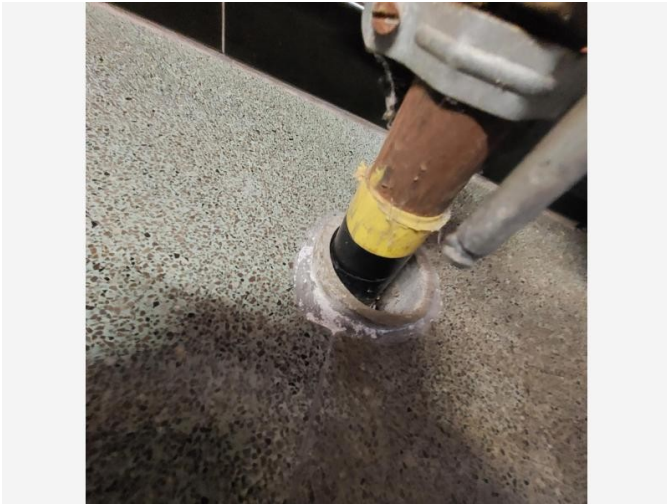
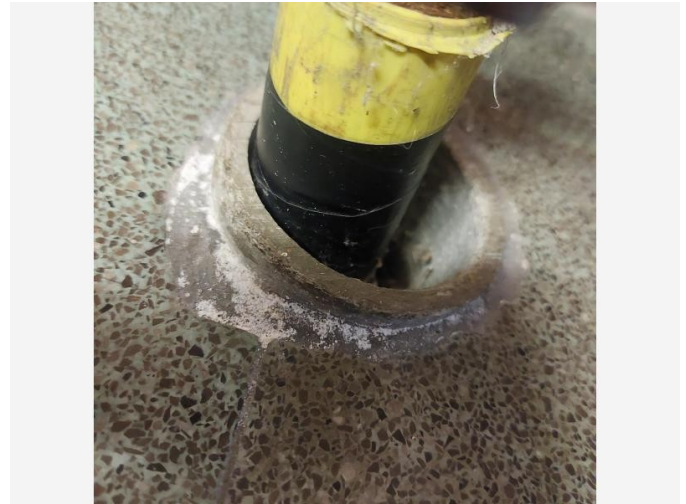
Eindbeoordeling materiaalrisico	Laag materiaalrisico en/of verlaagde kans op vezelvrijgave
---------------------------------	--

Gebondenheid	Categorie 1: hechtgebonden in oorsprong
Asbestsoort (vezeltype)	Alleen chrysotiel
Asbestconcentratie	Laag (< 50%)
Afschermingsgraad van het gehele materiaal	Geheel of deels (ook) vrij aan de binnenlucht
Toestand van het materiaal	Licht beschadigd, licht verweerd. Intact materiaal type Pical – asbestboard of categorie III 'gebondenheid'

#	Type	Referentie	Resultaat
2.1	Puntmonster	0.4	Chrysotiel

Beschrijving	wachtbuis gas
Omgeving	Binnen
Primaire drager	HVAC infrastructuur en uitrusting
Asbestmateriaal	Buis, koker, leiding, pijp, doorvoer
Bindmiddel van asbestmateriaal	Cement
Gebondenheid op basis van bindmiddel	Hecht
Hoeveelheid (lengte - omtrek - dikte - aantal)	• 0,10 m - 5,00 cm - 0,10 cm - 1 stuk

- Zorg voor een veilig beheer. Vermijd het beschadigen van het asbestmateriaal. Controleer de toestand jaarlijks op wijzigingen.

- Eenvoudige handelingen: enkel door erkend asbestverwijderaar
Doordat de asbestbuis zich rond een gasleiding + ingegoten ligt kan deze niet zelf op een eenvoudige wijze verwijderd worden

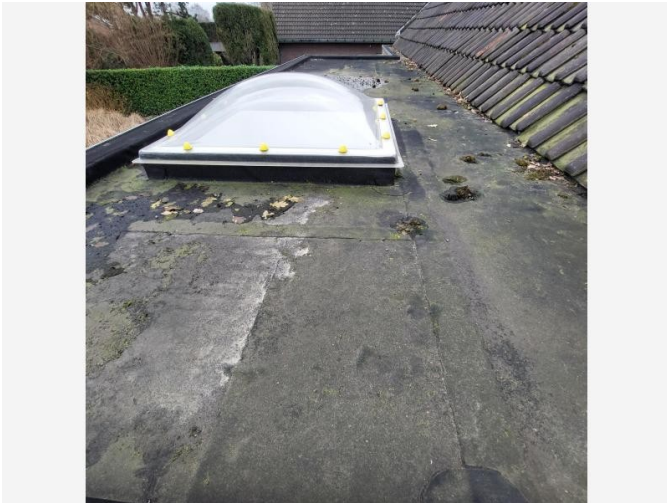
Vrije foto

Onder het vernieuwde plat dak, kan er zich oude roofing bevinden die asbesthoudend kan zijn

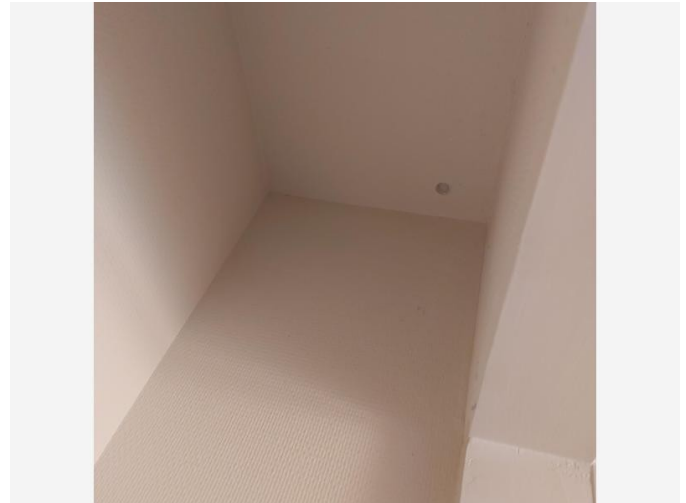
Geen asbest

#	Type	Referentie	Resultaat
5.1	Mengmonster	0.1	Geen asbest

Beschrijving	pleisterwerk plafond
Omgeving	Binnen
Primaire drager	Plafond
Bindmiddel van materiaal	Gips - kalk

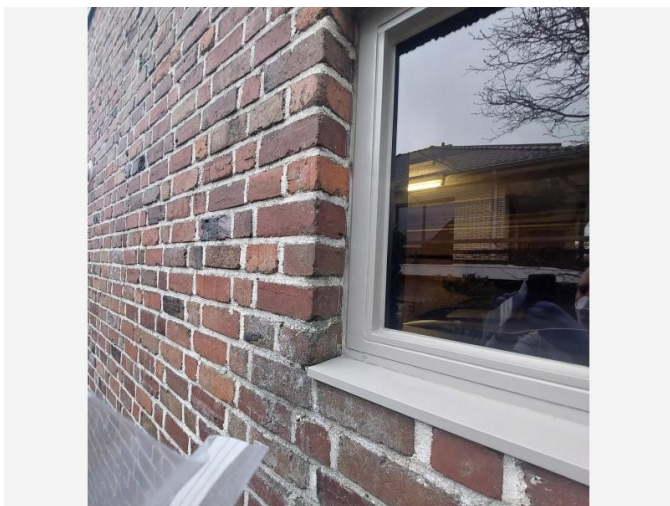
Geen asbest

#	Type	Referentie	Resultaat
6.1	Puntmonster	0.3	Geen asbest

Beschrijving	kit/mastiek
Omgeving	Buiten
Primaire drager	Wand buitenschil
Bindmiddel van materiaal	Kitten, mastiek, pasta
