Asbestinventarisatetest

Rotenburglaan 19, 9880 Aalter

Attestnummer : 20240605-000182.000

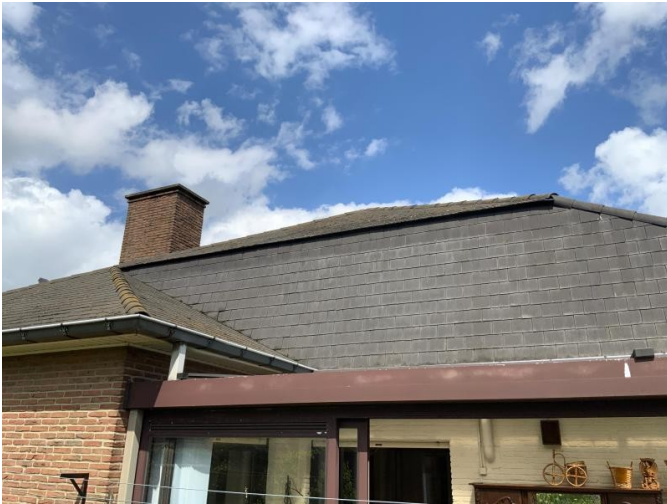
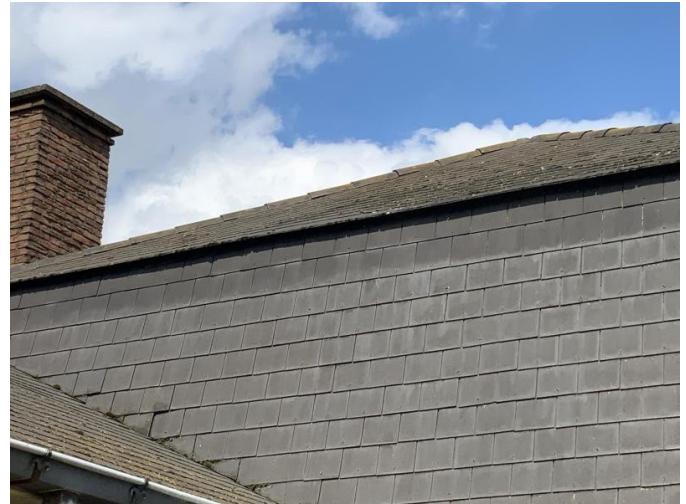
Overzichtsfoto

Detailfoto

Eindbeoordeling materiaalrisico	Laag materiaalrisico en/of verlaagde kans op vezelvrijgave
---------------------------------	--

Gebondenheid	Categorie 1: hechtgebonden in oorsprong
Asbestsoort (vezeltype)	Crocidoliet aanwezig
Asbestconcentratie	Laag (< 50%)
Afschermingsgraad van het gehele materiaal	Geheel of deels vrij aan de buitenlucht
Toestand van het materiaal	Licht beschadigd, licht verweerd. Intact materiaal type Pical – asbestboard of categorie III 'gebondenheid'

Beschrijving	Leien dak
Omgeving	Buiten
Primaire drager	Schuin dak
Asbestmateriaal	Dak- en gevelbekleding - Lei, shingle
Bindmiddel van asbestmateriaal	Cement
Gebondenheid op basis van bindmiddel	Hecht
Hoeveelheid (oppervlakte - aantal)	• 80,00 m ² - 1 stuk
Totale oppervlakte	80,00 m ²

Eenvoudig bereikbaar	Ja
Bevestigingswijze	<ul style="list-style-type: none">• Geklemd
Identificatiemethode	Vaststelling zonder monstername
Destructieve handeling voor identificatie	Nee
Opmerking	Hoeveelheid bij benadering.

Verwijderen

- Zorg voor een veilig beheer. Vermijd het beschadigen van het asbestmateriaal. Controleer de toestand jaarlijks op wijzigingen.
- Verwijder dit asbestmateriaal zo snel mogelijk. Volg de toestand goed op.
- Hemelwater dat afspoelt van asbestcement daken of gevels kan asbestdeeltjes bevatten. Gebruik het enkel voor gesloten circuits (bv. spoelen toiletten). Reinig na het vervangen van het dak of de gevel de dakgoten en regenwaterput of -ton om asbesthoudend sediment of slib te verwijderen

- Eenvoudige handelingen: mag via doe-het-zelf of door werknemer(s) met opleidingsattest eenvoudige handelingen
Leien in geheel verwijderen zonder te beschadigen. Niet naar beneden gooien.

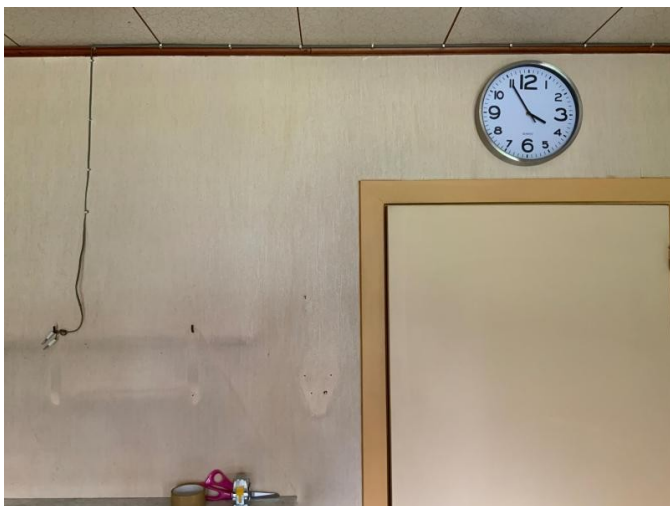
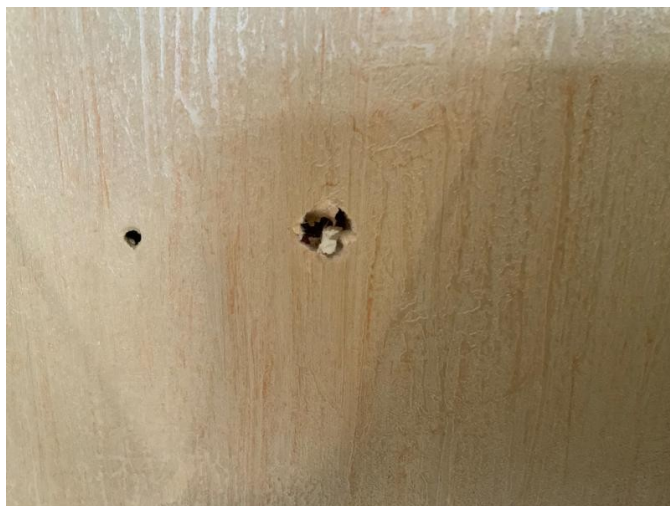
Fiche 3: Pleisterwerk wanden

Overzichtsfoto

Detailfoto

Geen asbest

#	Type	Referentie	Resultaat
3.1	Mengmonster	MM01	Geen asbest

Beschrijving	Pleisterwerk wanden
Omgeving	Binnen
Primaire drager	Binnenwand
Bindmiddel van materiaal	Gips - kalk

Gebondenheid op basis van bindmiddel	Niet-hechtgebonden
Hoeveelheid (oppervlakte - dikte - aantal)	• 100,00 m ² - 1,00 cm - 1 stuk
Totaal volume	1,00 m ³
Identificatiemethode	Vaststelling met monstername
Destructieve handeling voor identificatie	Nee
Opmerking	Valse plafonds - geen plafondpleister waarneembaar of te bemonsteren.
