Asbestinventarisatetest

Lattenklierstraat 19, 9880 Aalter

Attestnummer : 20241122-000139.000

Uitgegeven op : 22.11.2024

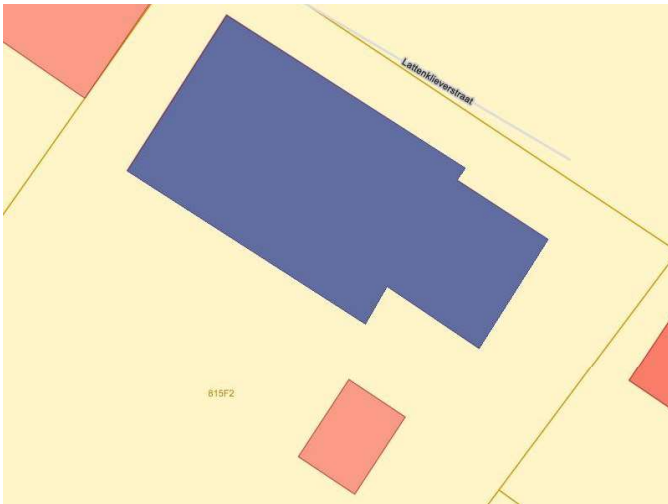
Zone 1: Hoofdgebouw

- 5 Asbestmaterialen**
- 1 Beperking**
- 0 Uitsluitingen
- 0 Roerende goederen
- 0 Puin, steenslag, (water)bodem
- 0 Adviezen
- 1 Geen asbest**

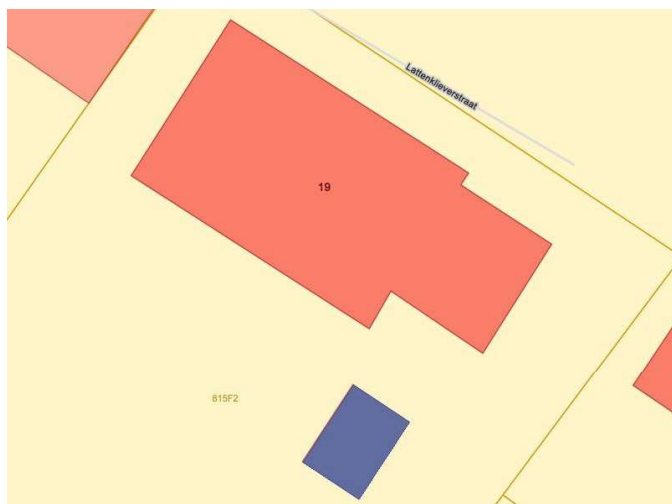
Zone 2: Bijgebouw

2 Asbestmaterialen
